Wpływ prac pogłębiarskich przy podejściu do portu w Tolkmicku na środowisko Zalewu Wiślanego

Ryszard Kornijów¹, Krzysztof Pawlikowski¹, Magdalena Bełdowska², Bartłomiej Wilman², Mariusz Zalewski¹, Aneta Jakubowska¹, Paulina Tonko²

1. Morski Instytut Rybacki – Państwowy Instytut Badawczy, Zakład Oceanografii Rybackiej i Ekologii Morza; 2. Instytut Oceanografii, Uniwersytet Gdański

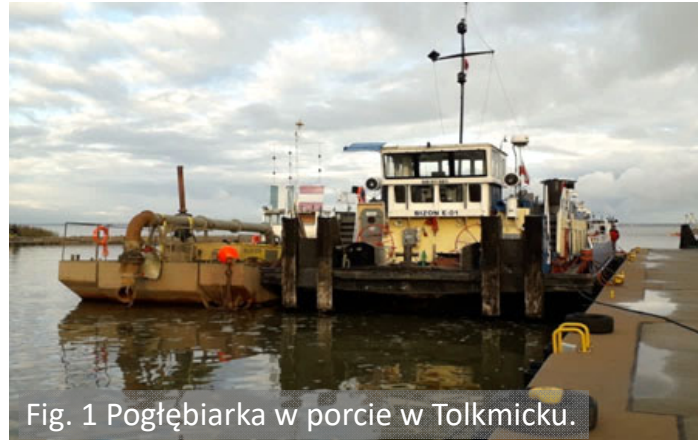
Fig. 1 Pogłębiarka w porcie w Tolkmicku.

W 2018 r. w związku z zamiarem pogłębienia podejścia do portu w Tolkmicku (Fig. 1) pojawiła się możliwość poznania zmian zachodzących pod wpływem prowadzonych co kilka lat w różnych rejonach Zalewu Wiślanego prac refulacyjnych. Pomiedzy 28 września i 24 października tego roku wybrano w prostokątnym do brzegu pasie o szerokości 40 m i długości 700 m ok. 22 800 m³ osadów, które zostały zdeponowane w wcześniej wykopanych rowach na piaszczystej plaży w odległości 200–500 m na wschód od portu (Fig. 2).

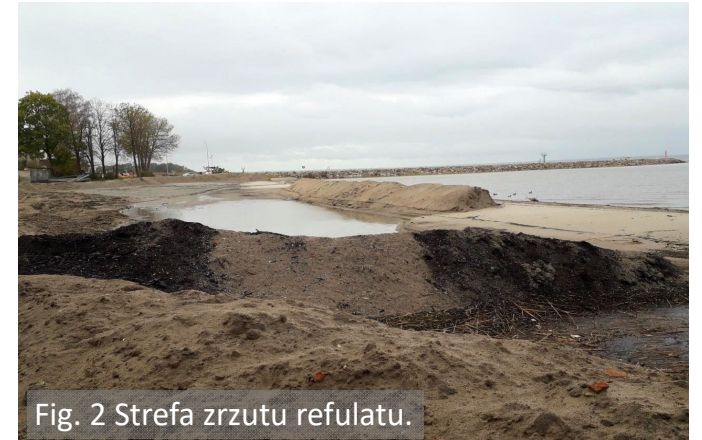
Fig. 2 Strefa zrzutu refulatu.

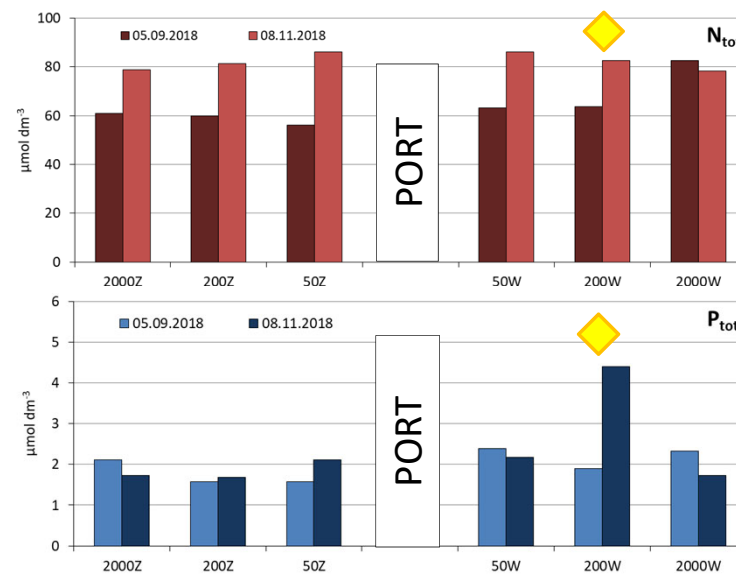
Fig. 4 Stężenia azotu (N_{tot}) i fosforu całkowitego (P_{tot}) przed (5.09.2018) i po przeprowadzeniu prac refulacyjnych (8.11.2018).

1. Podwyższone stężenia azotu w wodzie na wszystkich badanych stanowiskach po miesiącu od wykonania prac pogłębiarskich (Fig. 4).
2. Dwukrotny wzrost stężenia fosforu ogólnego po stronie wschodniej w odległości 200 m od pogłębianego toru, naprzeciwko miejsca składowania refulatu na plaży (Fig. 4).
3. Zmiana obrysów i znaczny spadek powierzchni płatów *P. perfoliatus* w promieniu 4 km od pogłębianego obszaru (Fig. 3).
4. Z roku na rok kilkakrotny spadek biomasy roślin, szczególnie silny po stronie składowania refulatu (Fig. 5).
5. Miesiąc po przeprowadzonej refulacji, naprzeciwko miejsca składowania refulatu, wzrost stężenia rtęci związanej z materią organiczną w warstwie osadu 0-2 cm (Fig. 6).
